山口県宇部市で発生した都市ガス低圧導管における ガス圧力異常事象による事故について

2026年3月9日

山口合同ガス株式会社

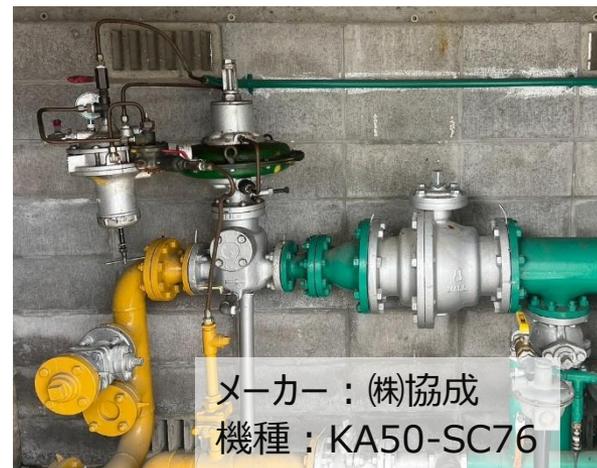
故障が発生したガバナの外観

- 故障が発生したガバナ
メーカー : 株式会社協成
機種 : KA50-SC76 (通称 : 改良前KAガバナ)
口径 : 50A
設置箇所 : 栄町ガバナ
用途 : 低圧ガス導管網へ供給する整圧器の1つとして使用

メーカー : (株)協成
機種 : KA50-SC76

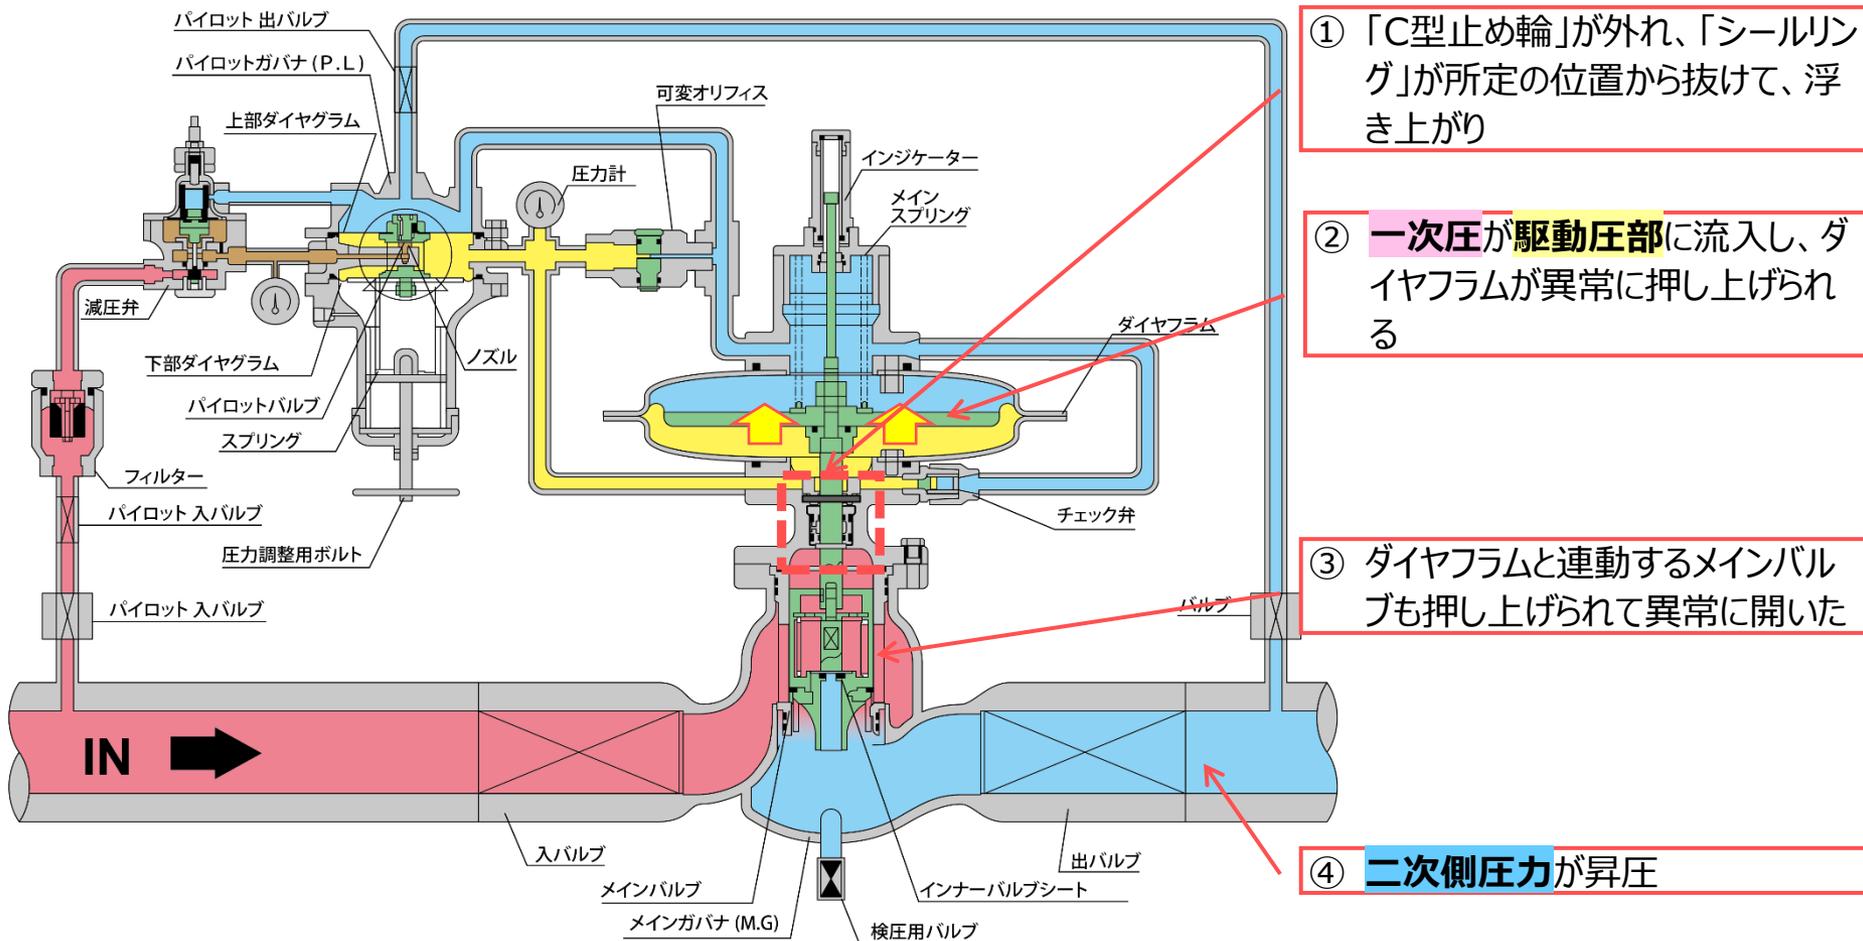
- 事故直後の弊社での分解において、**C型止め輪**および**シールリング**が外れていたことを確認。
- ガバナ本体内部でガバナの駆動圧と一次圧を隔てる**シールリングが浮き上がり**（①）、一次圧（中圧）が駆動圧部に流入し、ダイヤフラムが異常に押し上げられた（②）結果、メインバルブが異常に開いた（③）ことが**直接原因**と特定。

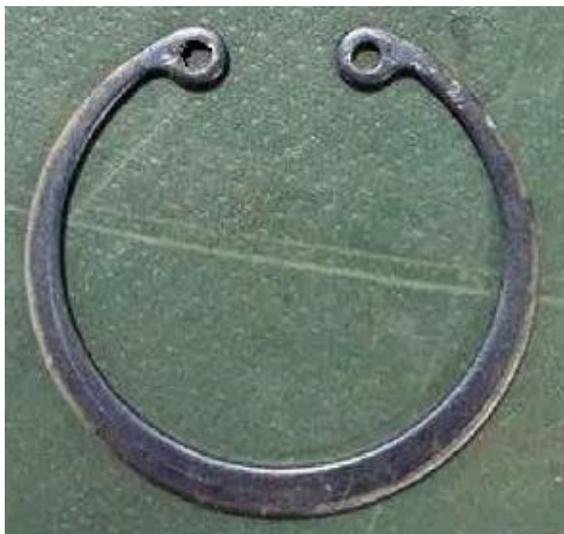
C型止め輪

- 前回（直近）のガバナ分解は2025年2月5日に実施。以降、本件の直接原因部であるシーリングに触れる作業は無し。
- 前述のとおり、事故直後の弊社での当該ガバナの分解において、C型止め輪及びシーリングが外れていたことを確認も、これら部材に変形・損傷は無く、再組付け後は正常に使用できる状態であった。
- 前回のガバナ分解から約10ヶ月の期間に亘り、当該ガバナは正常に稼働していた。

- 故障が発生したガバナから取り外したC型止め輪・シーリング（変形・損傷ともになし）

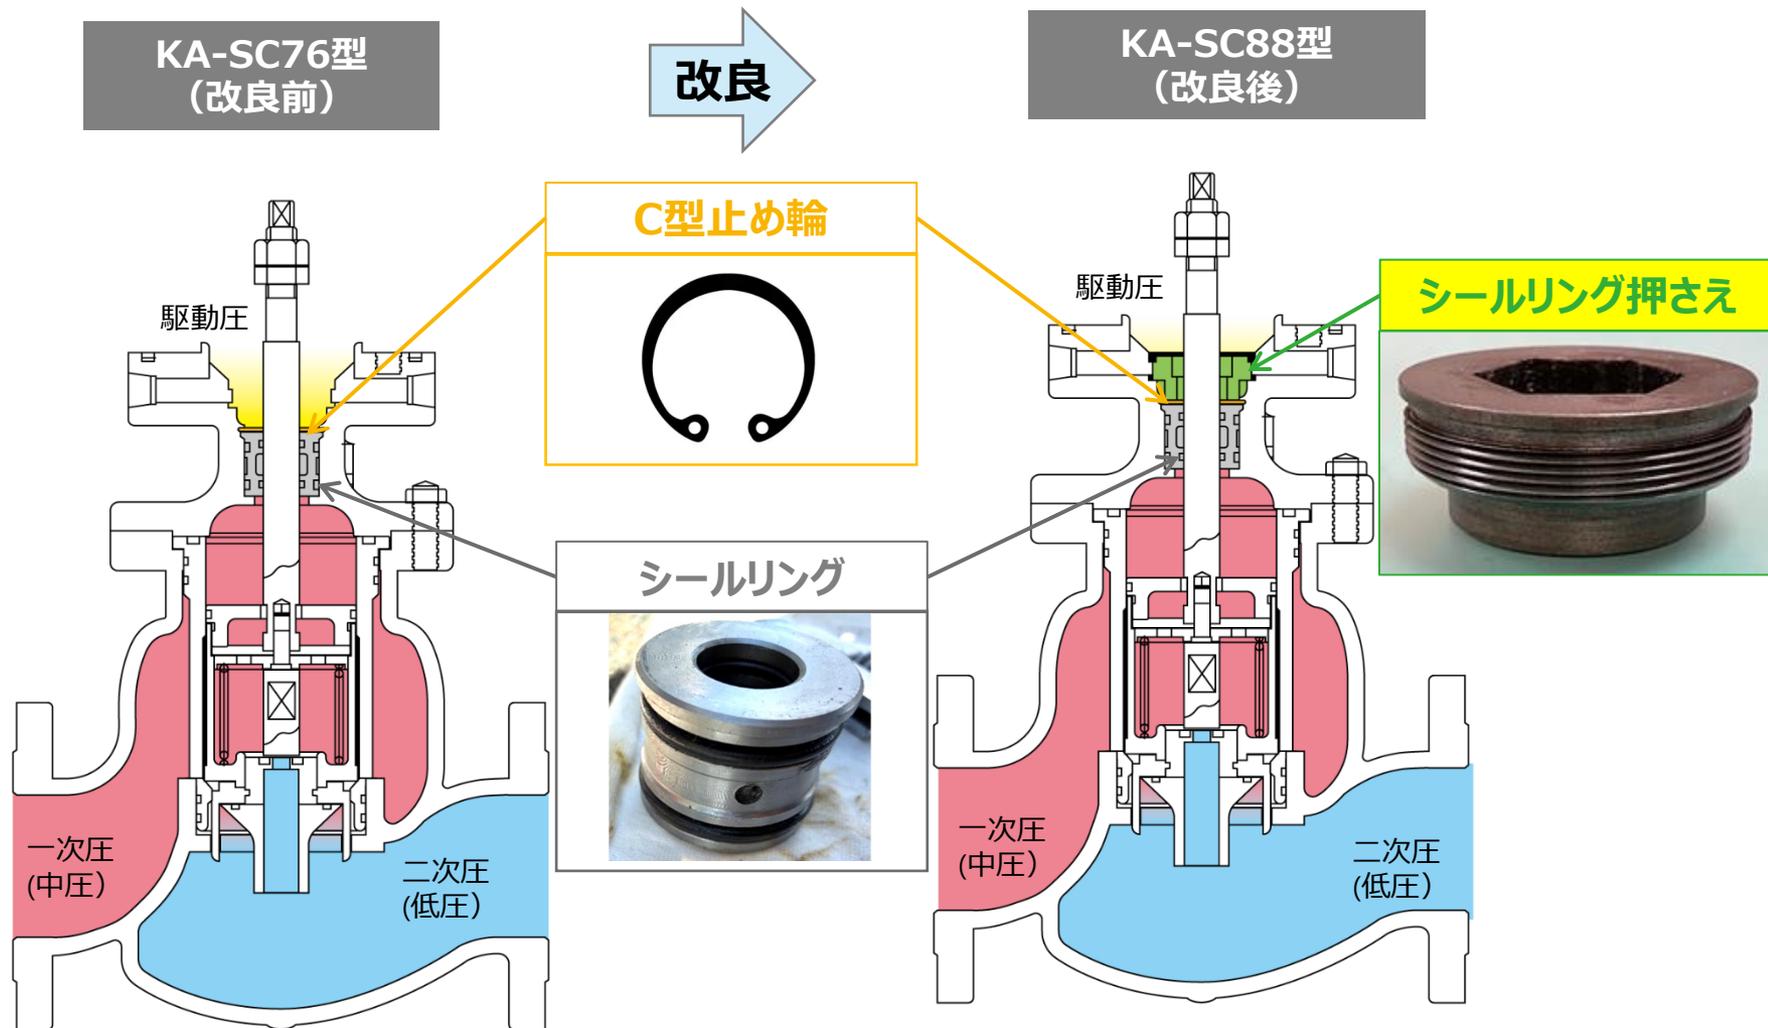
【参考】KAガバナのシールリング部構造

- 協成製KAガバナのうち、KA-SC88型以降のものには、シールリングの浮き上がりを防止する「シールリング押さえ」を追加する改良が施されている。

- 一刻も早く安全かつ安定したガスの供給体制の確立を目指すため、**事故が発生したガバナと同型の6箇所について、別型式に取り替える対策を講じた。**
