山口県宇部市で発生した都市ガス低圧導管における ガス圧力異常事象による事故について

2026年3月9日

山口合同ガス株式会社

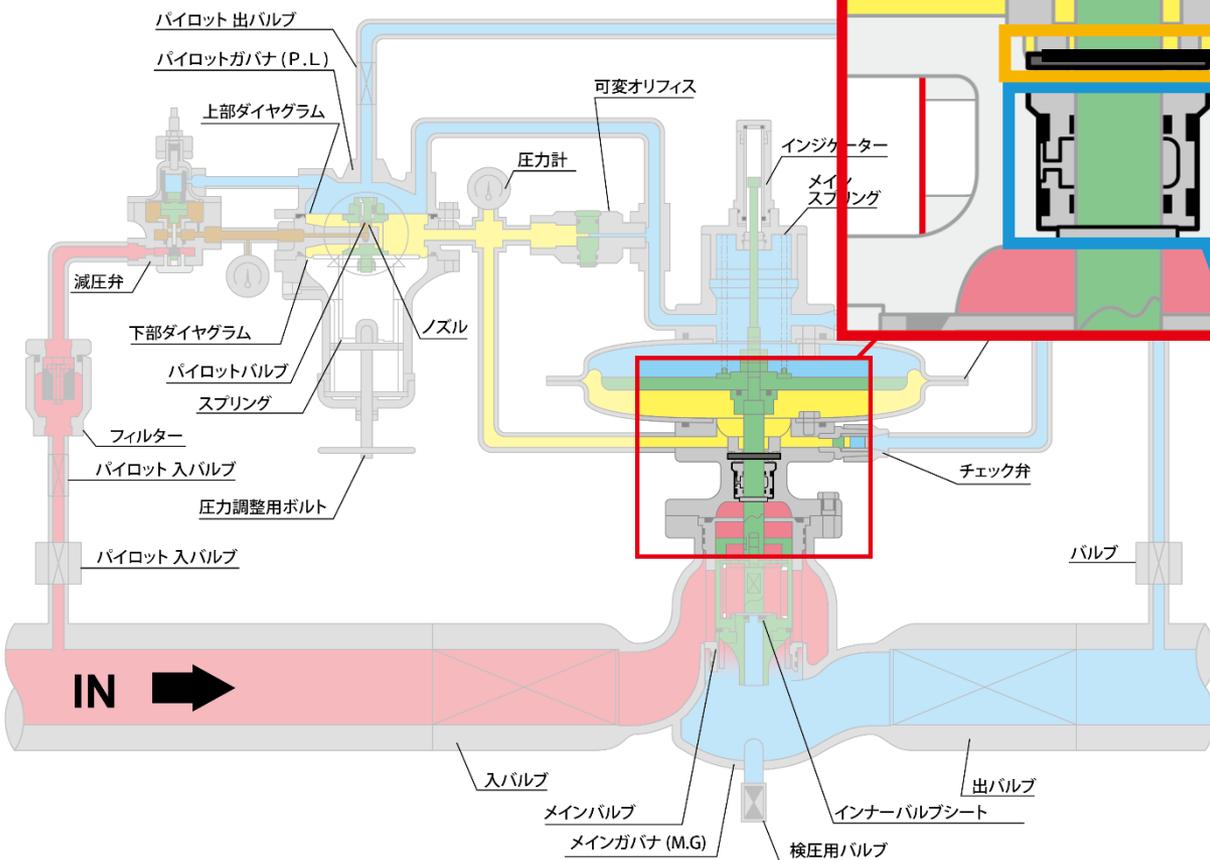
■ KAガバナ(協成製)構造図

- 協成製KAガバナのうち、KA-SC88型以降のものには、シールリングの浮き上がりを防止する「シールリング押さえ」を追加する改良が施されている。

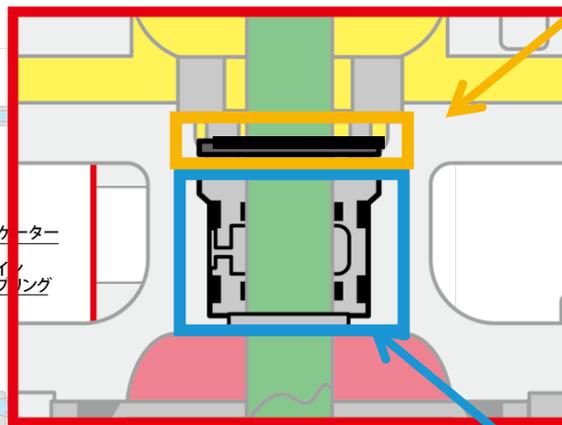
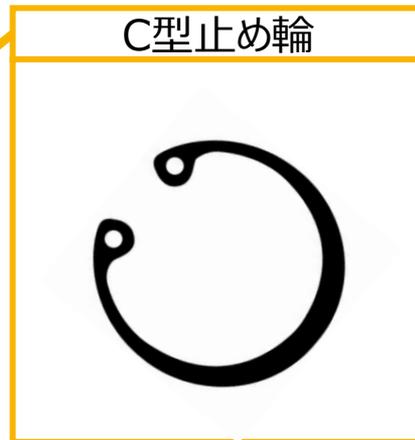
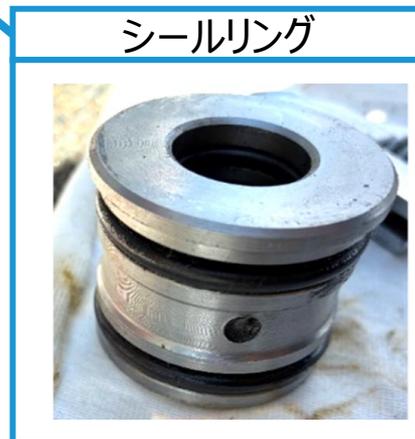
■ シールリング構造部のイメージ

- 事故直後の弊社での分解において、**C型止め輪**および**シールリング**が外れていたことを確認。
- ガバナ本体内部でガバナの駆動圧と一次圧を隔てる**シールリングが浮き上がり**（①）、一次圧（中圧）が駆動圧部に流入し、ダイヤフラムが異常に押し上げられた（②）結果、メインバルブが異常に開いた（③）ことが**直接原因**と特定。

- 一刻も早く安全かつ安定したガスの供給体制の確立を目指すため、**事故が発生したガバナと同型の6箇所について、別型式に取り替える対策を講じた。**
